【クレーム情報】

レーヨン製品のシワ加工の消失

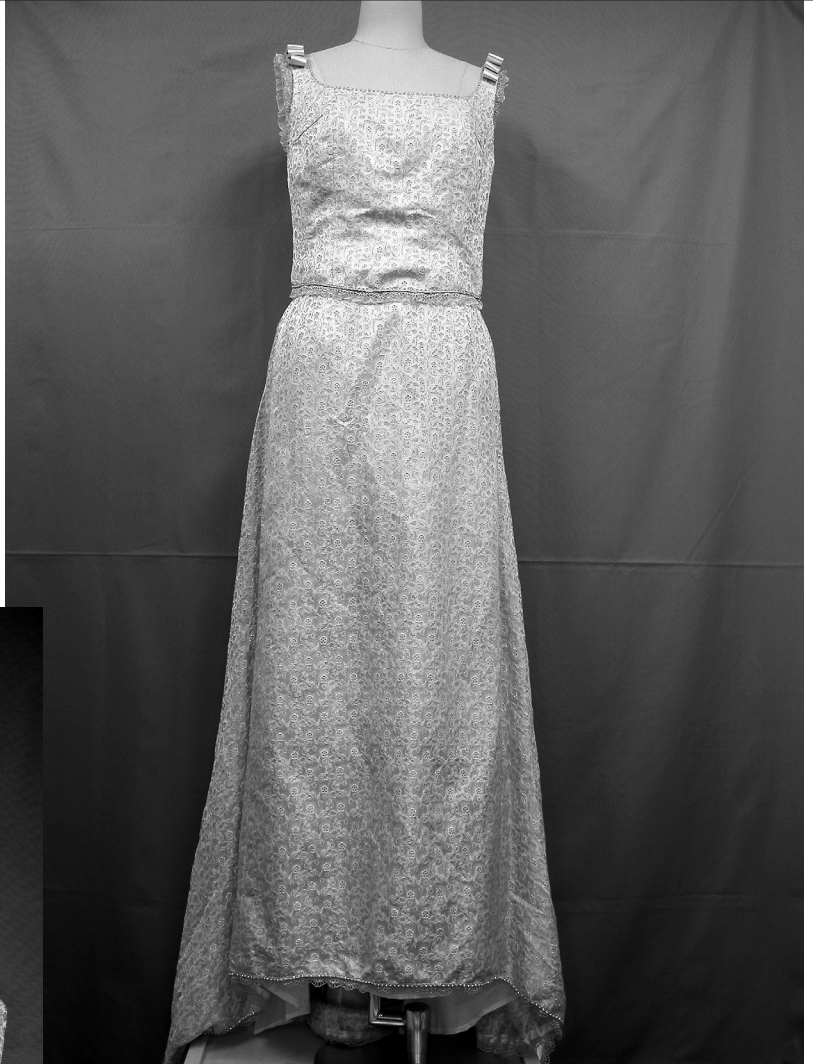
レーヨンには、本来シワ加工などを行ったとしても、そのままでは形態の保持性がなく、加えて事故品には樹脂による加工処理を行っていない。そのために着用やクリーニング、あるいは蒸気などによる仕上げ処理を行ったことにより加工が消失したものの。

▲樹脂による加工を併用していないために着用
やクリーニング処理でシワ加工が消失した

■事故の状態…生地全体にシワ加工がされていたが、クリーニングによって加工されていたシワが消失してしまっ

レーヨンなど形態の保持性がない素材に対してシワ加工やプリーツ加工を行う場合には、樹脂による加工などを併用してシワやプリーツを固定し、消失しないようにすること。また、クリーニングでは、水分の使用や蒸気による仕上げなどを避けること。
