【クレーム情報】

コーティング加工の剥離

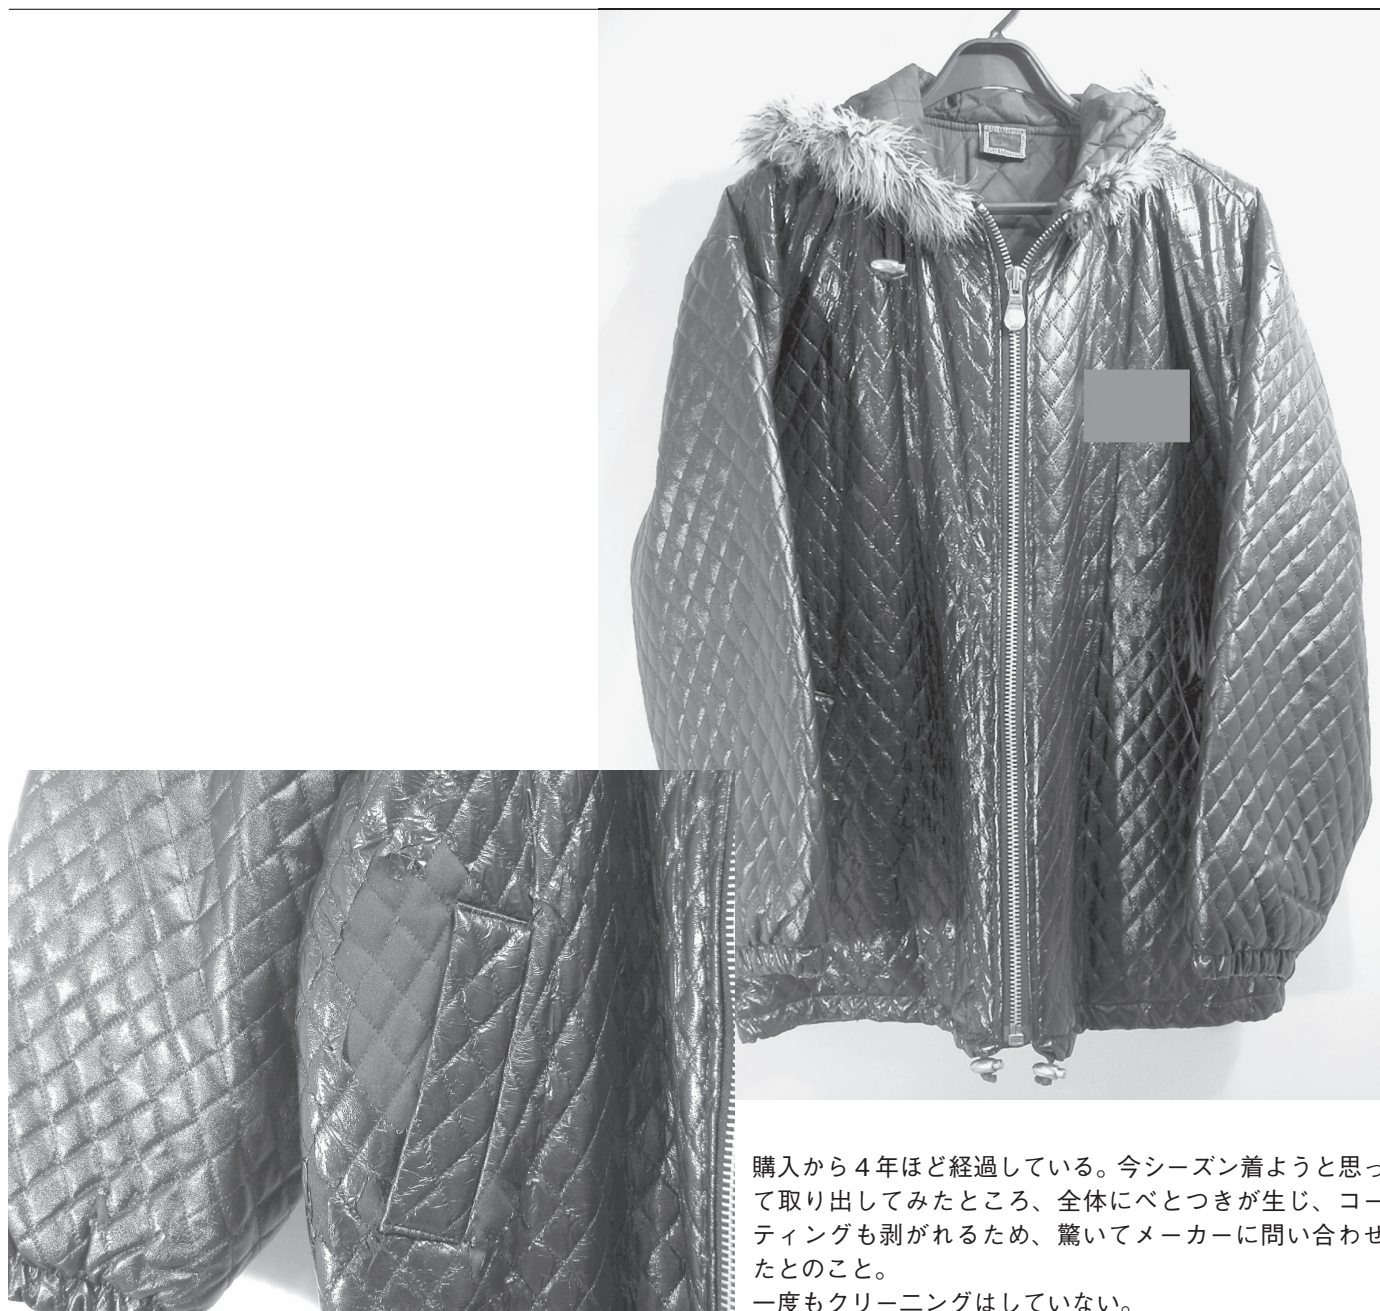
コーティングしているポリウレタン樹脂が、長期の使用の間に空気中の水分などによる作用を受けて経時の劣化したことで、コーティングの皮膜と織物の接着の剥離が生じたものでシワの原因にもなっている。

購入から4年ほど経過している。今シーズン着ようと思って取り出してみたところ、全体にべとつきが生じ、コーティングも剥がれるため、驚いてメーカーに問い合わせたとのこと。

一度もクリーニングはしていない。

- 品 名…キルティング地ジャンパー
- 素 材…ポリエステル織物の基布にポリウレタン樹脂をコーティング加工した生地。

- 事故の状態…事故品のコートは、ポリエステル織物の基布にポリウレタン樹脂をコーティング加工した素材を使用している。コーティング全体にべとつきが生じ、容易に剥離する。
