外観上、特に変わったところはないが、実はボンディング加工の生地を使っていた、というような製品があります。ボンディング加工の製品であることが分ければ、クリーニングによる様々な変化の可能性を利用者に事前に説明できますが、それが分からないためにトラブルが発生することもあります。今回は、ボンディング加工の事故事例を紹介します。

監修／クリーニング総合研究所

素材
特性
に注意

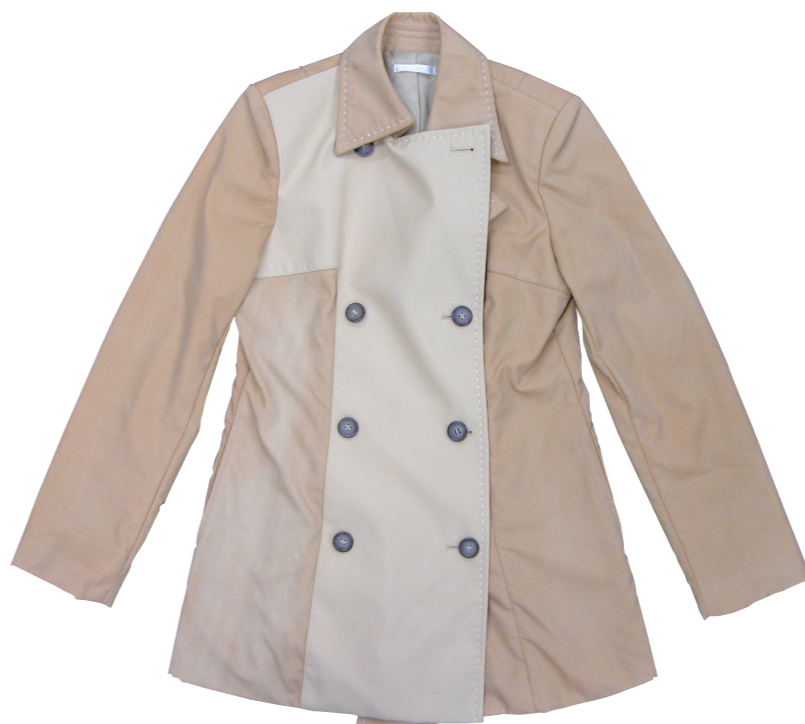
婦人用のハーフコートの右前身頃以外の生地が濃色になっている。濃色部分は湿ったようになっており、べとつき感がある。

リーニング処理を行ったことで樹脂がしみ出したもの。

部位によって生地の状態が異なるのは、生地ロットやボンディング加工の状態の違いによるものと推定される。

ボンディング加工に使った接着樹脂が、着用による汗や空気中の水分などによる作用を受けて経時劣化したところに、ク

ボンディング加工の生地を使用したハーフコート。濃色部分は湿ったようになっており、べとつき感がある

ボンディング加工に使用される接着材の経時劣化は避けることができず、クリーニング処理での抜本的な防止対策はない。

ボンディング加工の生地を使用していると推測できる場合は、表示を参照してクリーニング処理を行っても、剥離や樹脂のしみ出しが発生する可能性があることなどを利用者に事前に説明し、了承を得ることが望ましい。預かる際には購入時期なども確認するとよい。

返却時に異常がなかった場合でも、通常の保管状態で劣化が生じる可能性があることを利用者者に伝え、ボンディング加工の特性を理解してもらうことも有効な対策になる。

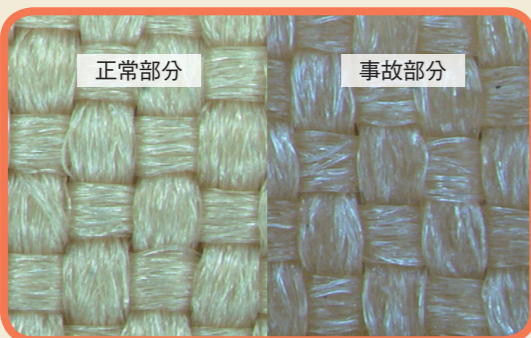
顕微鏡写真

濃色部分（事故部分）は、生地表面が樹脂で固められたようになっている

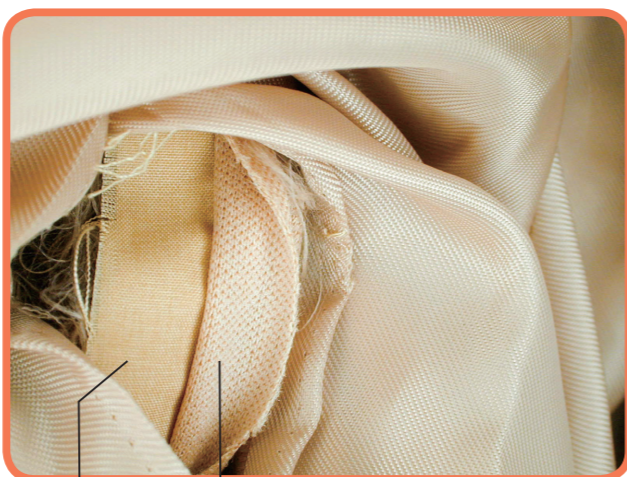
濃色部分の縫い代は、接着が剥がれた状態になっている
