汗で汚れた夏物衣料を扱うことが多くなる時期は、水洗いによる事故も多く発生する傾向にあります。今回は不適切な表示が付いていたために生じた事故事例を紹介します。

監修／クリーニング総合研究所

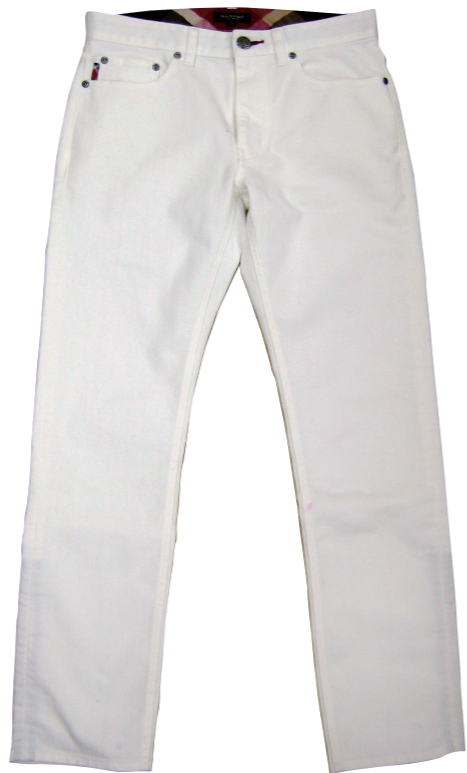
白色のズボンで、腰回り内側に赤色、黒色、ベージュ色のチェック柄の別布を使用している。表示を参考に30℃程度でウエットクリーニングを行ったところ、内側腰回りの別布と接している部分が赤く着色した。

うであったため、移染が生じたもの。

腰回り内側に使用している別布のチェック柄の着色が不堅ろ

ウエットクリーニングによって白地に着色が生じたズボン

メーカーは、表示した処理に適合する素材を使用する。あるいは、表示を適正にすること。

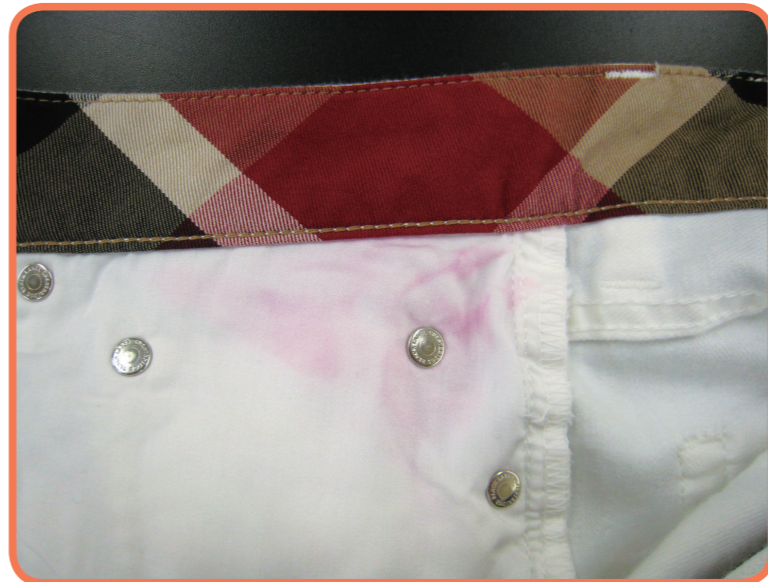
チェック柄の別布と接触する部分に、赤色の着色が生じている
