先月号では、モール糸のパイルが脱落した事例を紹介しました。今回は、モール糸と同様に冬物衣料に人気の素材として使用されることの多いベロア調素材のパイル脱落を紹介します。

監修／クリーニング総合研究所

素材  
特性  
に注意

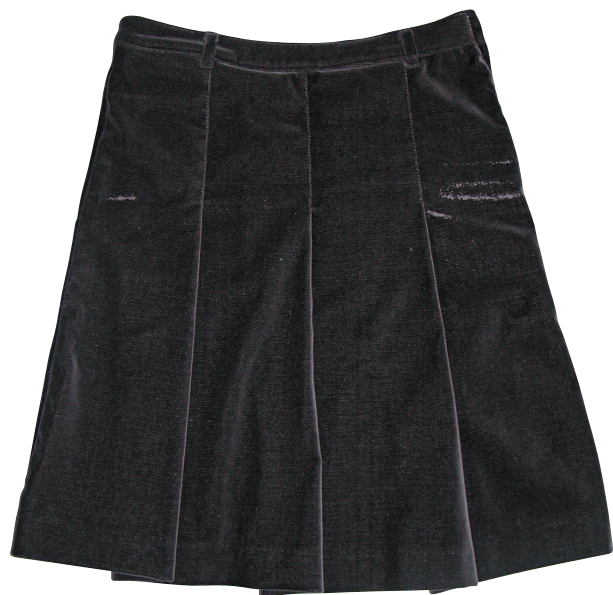
スカートの前腰付近両脇部分のパイルがよこ方向の筋状に脱落し、基布が露出している。

着用で繰り返される物理的な作用でパイルが脱落したものと推定され、クリーニングにより拡大した可能性が考えられる。

前腰付近両脇部分のパイルが脱落したスカート

パイル織物の製造に関しては、摩擦などの物理的作用に対して十分な強度を持たせることが望まれる。

裾まわりや、ズボンであれば膝裏やポケット口、上着では衿まわりや衿先、袖口など着用で摩擦を受けやすい部分のパイルの状態を十分に点検する。

さらに、利用者にはクリーニング処理により着用摩擦を受けやすい部分のパイルが脱落する可能性があることを説明し、了解を得た上で処理することが望まれる。

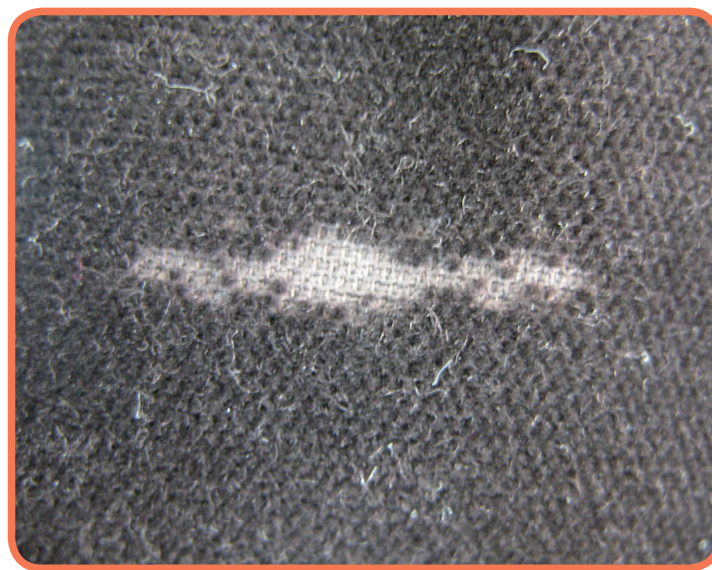
パイルが脱落し、基布が露出している
