【クレーム情報】

人造毛皮のパイル熱収縮

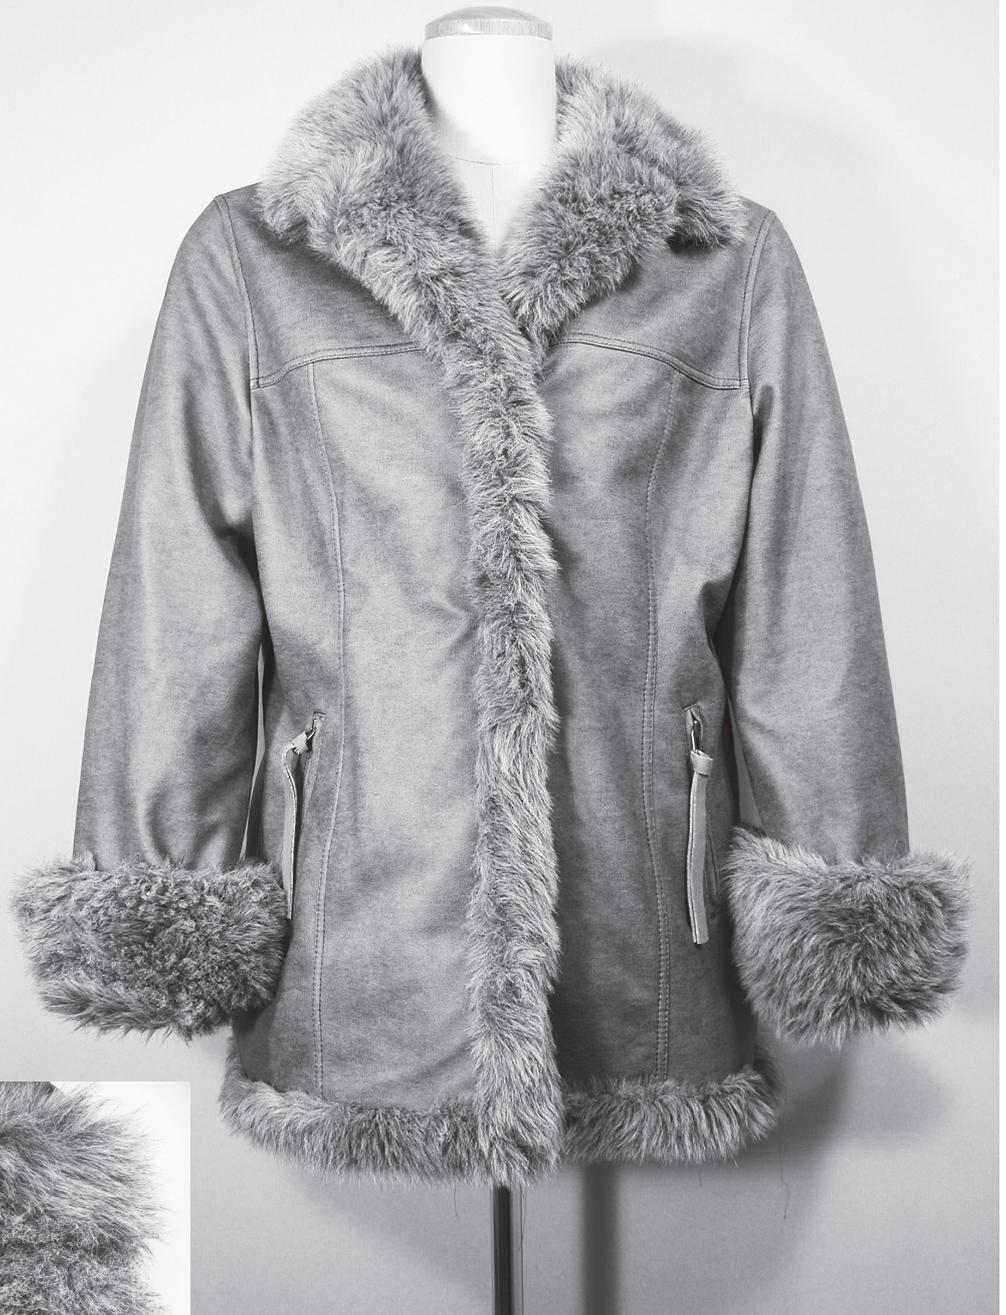
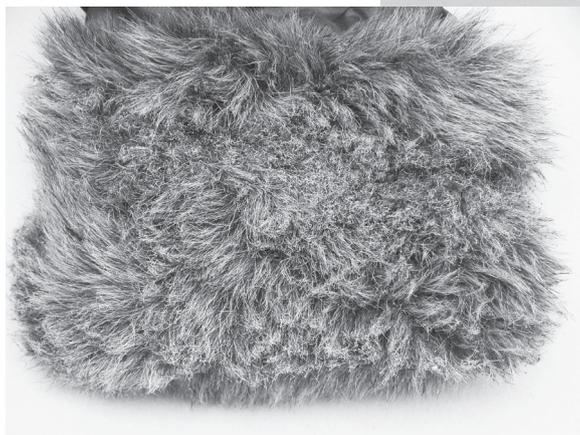
仕上げに使用したパフアイロンのスチームが、人造毛皮のアクリル系繊維を使ったパイルに直接当たったため収縮したものである。

アクリル系繊維は、アクリルに塩化ビニルを化学的に結合させた繊維。アクリルは、40～60℃で繊維が軟化して伸縮や形崩れ、風合い変化などの原因となるが、アクリル系繊維はアクリルよりもさらに耐熱性が劣ることからタンブラー乾燥や仕上げでのトラブルに注意を必要とする。

人造毛皮が、衿・前立て・裾まわり・袖口に施されている。
人造毛皮のパイルは収縮し、毛並みが乱れている。

- 付 記 用 語…スチームアイロンを使用しないで下さい。
- 処 理 方 法…石油系溶剤によるドライクリーニング、自然乾燥。パフアイロンによるスチーム仕上げ。
- 事 故 の 状 態…衿、袖口などに装飾されている人造毛皮のパイルが、一部収縮した状態になっている。

人造毛皮に60℃以上の温度を加えるような処理は避けること。
