# 【クレーム情報】

## ボタンの溶解

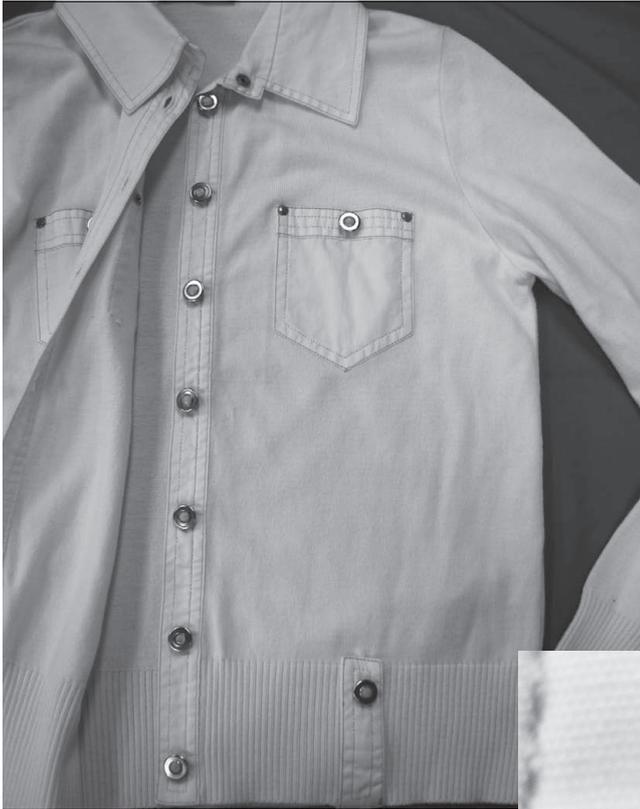
婦人カジュアルウェアで、原産国表示はトルコ。  
ボタンは洋服の各所に用いられている

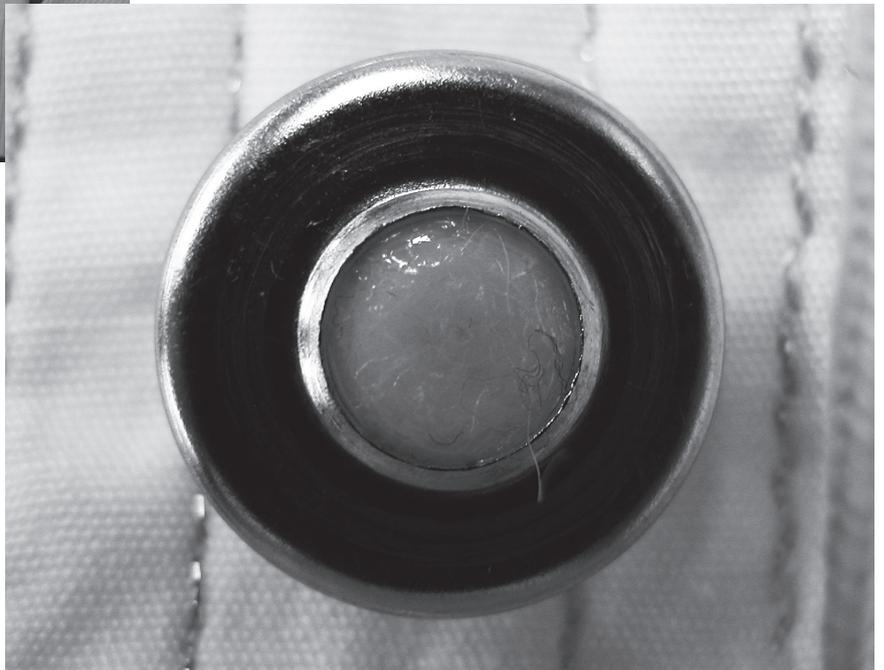
プラスチックの素材がポリスチレン樹脂であったため、テトラクロロエチレンによるドライクリーニングで溶解したものの。

ポリスチレン樹脂は、石油系溶剤によるドライクリーニングでも溶解する。

複数のプラスチック部材を組み合わせたボタン。ポリスチレン樹脂で出来た、中央乳白色のプラスチック部分が溶けたようになっている

- 処 理 方 法…テトラクロロエチレンによるドライクリーニング
- 事 故 の 状 態…中央に組み込まれた乳白色のプラスチック部材が溶解している。

ボタンの素材としてポリスチレン樹脂は使用しないこと。

一般的に、ボタンの取扱いについては、高温高圧を避け、耐ドライクリーニング性をチェックするなどの注意が必要で、トラブルの防止を優先するのであればボタンは取り外して処理することが望ましい。
