【クレーム情報】

ベロア調素材のパイル脱落

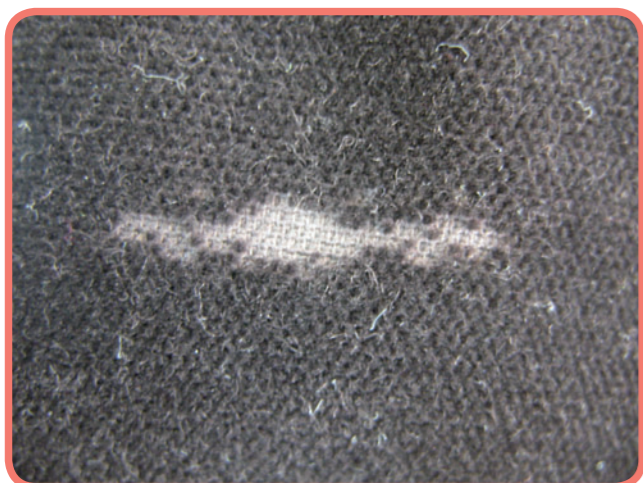
スカートの前側、腰付近の両脇部分でパイルがよこ方向の筋状に脱落し、基布が露出している。

着用により繰り返される物理的な作用でパイルが脱落したものと推定され、クリーニングにより拡大した可能性が考えられる。

写真2 スカート前側、腰付近の両脇部分でパイルが脱落し、基布が露出している

どの物理的作用に対して十分な強度を持たせることが望まれる。

クリーニングでの受付時には、裾まわりやズボンの膝裏、ポケット口、上着では衿まわりや衿先、袖口など着用で摩擦を受けやすい部分のパイルの状態を十分に点検する。それと共に、利用者にはクリーニング処理によりパイルが脱落する可能性のあることを説明し、了解を得た上で処理することが望まれる。
