【クレーム情報】

フロック加工布のパイル脱落

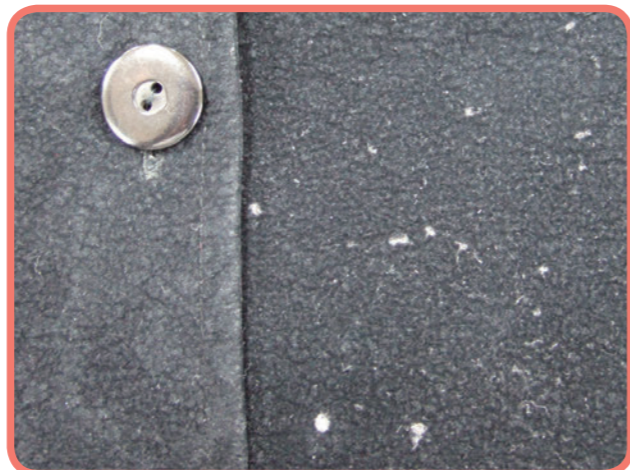
全体各所に白く、穴が開いたような状態が発生しているとお客様から申し出があった。
穴が開いたように見えている部分は、フロックが脱落し、接着樹脂および基布が露出した状態になっている。

確認はできないが、フロック加工に使われている接着樹脂の経時劣化などが原因となり、クリーニングの物理的な作用などにより脱落した可能性が推定される。

写真2 各所、パイルが脱落して基布が露出したため、穴が開いたように見えている

クリーニングでの受付時には、ズボンであればウエストまわり、裾まわり、ポケット口、ファスナー付近、上衣であれば衿端、袖口、肘、裾まわりなど、着用中に摩擦を受けやすい部分のパイルの状態を十分に点検すること。さらに、利用者には接着剤の劣化などによりパイルが脱落する可能性があることを説明し、了解を得た上で処理することが必要。

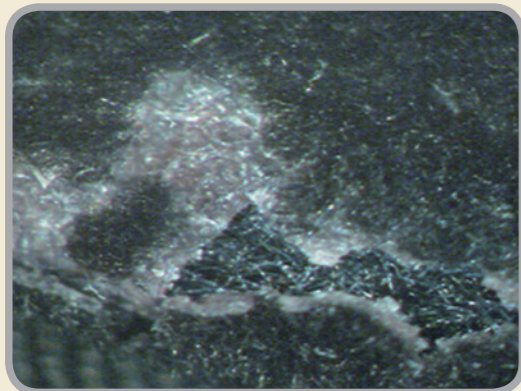
顕微鏡写真
パイルが脱落し、接着樹脂および基布が露出している
