ポリウレタン樹脂は、合成皮革やボンディング加工布、コーティング加工布などに使用されており、外観上は変化していないように見えても劣化が進行していることがあります。今回は、コーティング加工布の例として、バックコーティングに使用したポリウレタン樹脂が劣化して剥離した事例を紹介いたします。

素材特性に注意

監修／クリーニング総合研究所

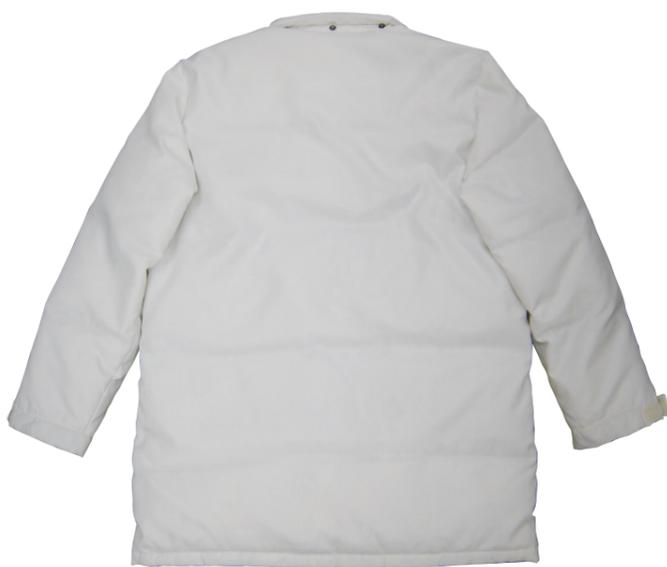
バックコーティングが施されたブルゾン。バックコーティングは透湿防水やダウンの吹き出しを防止するために使用されていることが多い

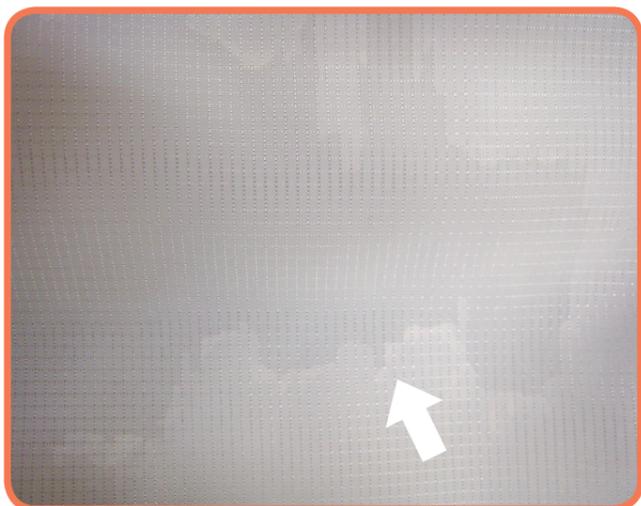
外観は、生地が透けたようになっていいる。外からは確認できないが、生地の裏側はポリウレタン樹脂でコーティングされている。

長期の使用の間に空気中の水分などによる作用を受けることや、クリーニング処理の繰り返しなどで劣化したことにより、部分的に剥離したもの。

バックコーティングに使用されているポリウレタン樹脂が、

ポリウレタン加工樹脂が劣化し、波状に生地が透けたようになっている

ポリウレタン樹脂の経時的な劣化は避けることができないため、抜本的な防止策はない。
