先月号では、ベロア調素材のパイル織物のパイルが脱落した事例を紹介しました。今回は、もう一つのベロア調素材、フロック加工布の接着繊維の脱落を紹介します。

素材  
特性  
に注意

- 品名…紳士用ベスト
- 素材…ポリエステル50%、ナイロン50%
- 取扱い絵表示…

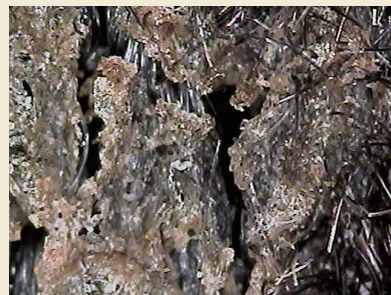
顕微鏡写真

フロックの脱落部分は接着樹脂が劣化し、ひび割れた状態になっている

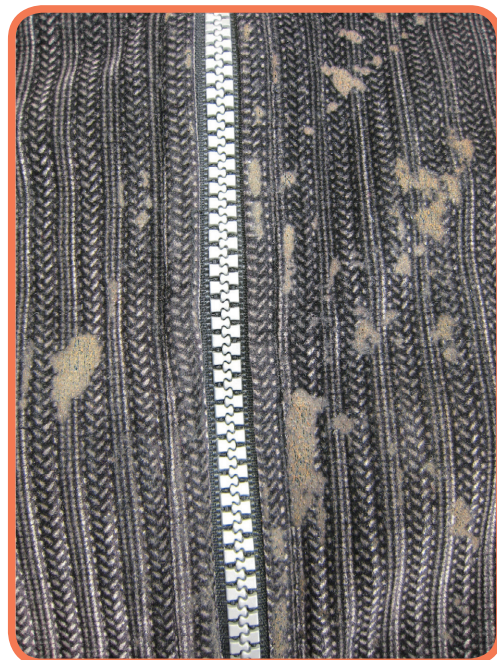
茶色くなっている部分は、接着繊維（フロック）が脱落し、接着樹脂および基布が露出した状態になっている。

経時劣化などが原因となり、着用およびクリーニングの物理的な作用などによりフロックが脱落した可能性が推定される。

各所、フロックが脱落して接着樹脂が露出している

衿端、袖口、肘、裾まわりなど、着用中に摩擦を受けやすい部分のフロックの状態を十分に点検すること。

さらに、利用者には接着剤の劣化などによりフロックが脱落する可能性のあることを説明し、了解を得た上で処理することが必要。

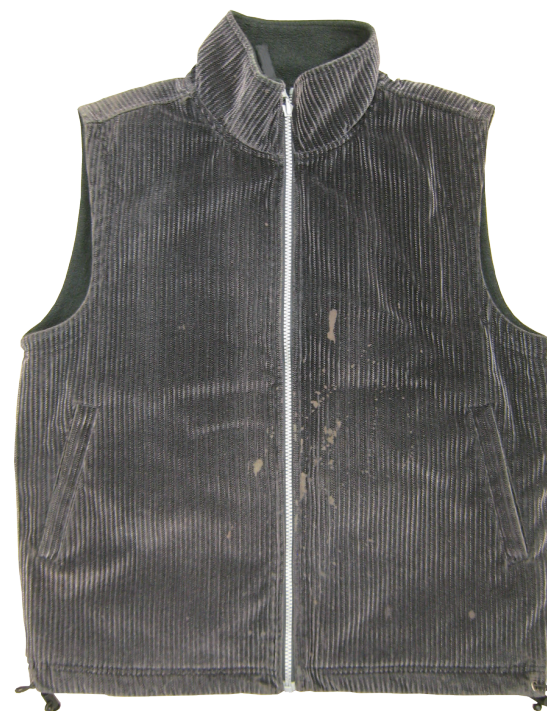
紳士用ベスト

前身頃ファスナー付近などが茶色くなっているとお客様から申し出があった。
