今回は、バックコーティングに使用したポリウレタン樹脂の劣化による剥離について紹介します。

**素材  
特性  
に注意**

監修／クリーニング総合研究所

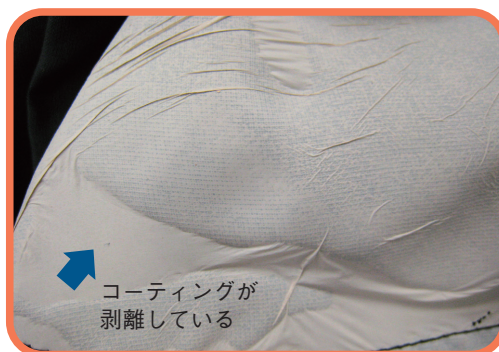
たことにより、剥離したもの。

バックコーティングに用いられているポリウレタン樹脂が長期の使用の間に空気中の水分などによる作用を受けることや、クリーニング処理の繰り返しなどで劣化し

生地裏側は全面にコーティングが施され、ぶくついている部分は、コーティングが剥がれている

ポリウレタン樹脂の経時的な劣化は避けることができないため抜本的な防止策はない。

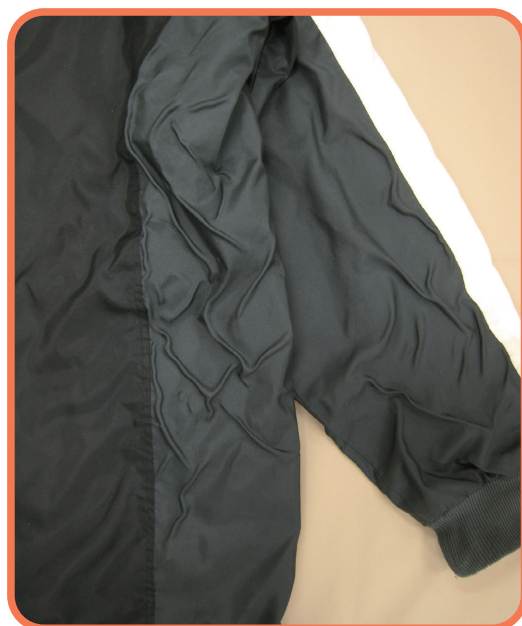
全体各所、空気が入ったようにぶくついた状態になっている。外からは確認できないが、生地裏側にはポリウレタン樹脂のコーティングがされている。

生地に空気が入ったような状態になっている

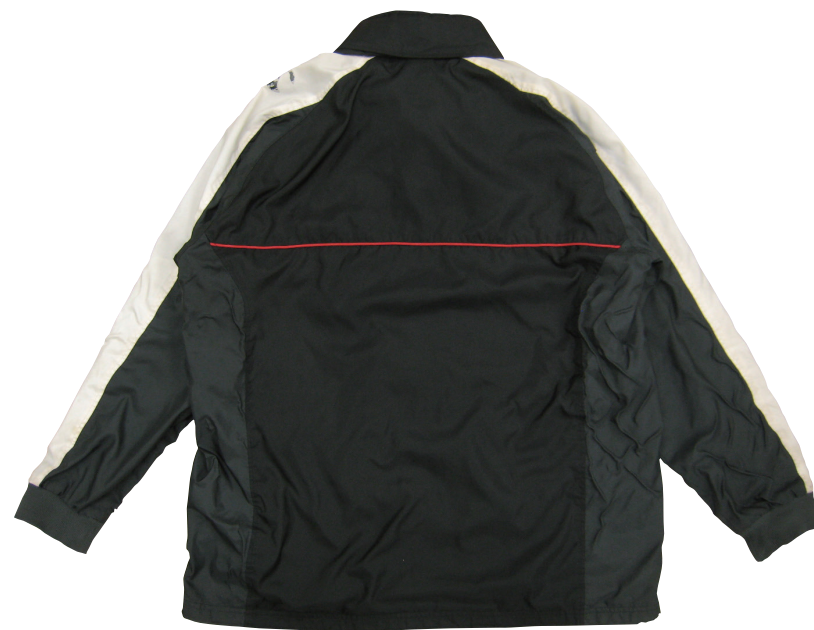
バックコーティングが施されたジャンパー

■品 名…ジャンパー  
■素 材…表 地：ポリエステル 100%  
裏 地：ポリエステル 100%  
■取扱い絵表示…  
■処 理 方 法…水洗い 30℃、タンブル乾燥、  
ハンドアイロン仕上げ
