今回は、ボンディング加工の事故事例を紹介します。

監修／クリーニング総合研究所

素材特性に注意

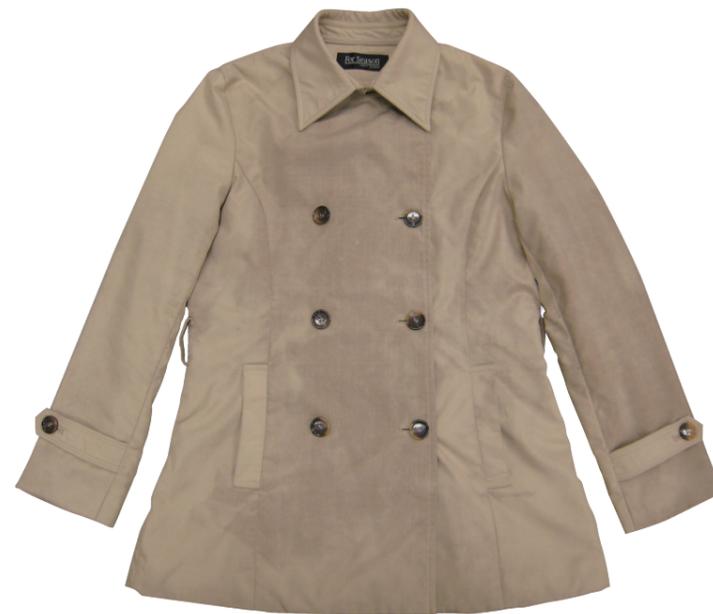
ボンディング加工の生地を使用したーフコート

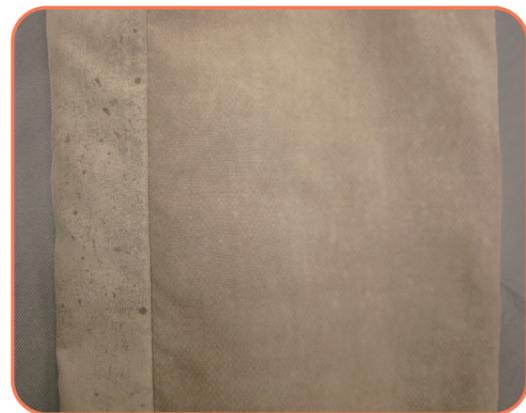
婦人用コートの右前身頃や左袖の生地が湿ったような状態で濃色になっている。

ボンディング加工に使った接着樹脂が、空気中の水分による加水分解などによって経時劣化したところに、クリーニング処理を行ったため樹脂がシミ出したもの。濃色化していない部分は、特

に変わったところがない普通の織物にしか見えないため、一見しただけではボンディング加工の生地を使用していることは判別しにくい。

生地パーツによる状態の違いは、生地ロットやボンディング加工の状態の違いによるものと推定される。

前身頃や左袖が湿ったように濃色になっている

ボンディング加工に使用される接着剤の経時劣化は避けることができず、クリーニング処理での抜本的な防止対策はない。

ボンディング加工の生地を使用していると推測できる場合は、表示を参照してクリーニング処理を行った場合でも、剥離や樹脂のシミ出しが発生する可能性があることなどを利用者に事前に説明し、了承を得ることが望ましい。預かる際には購入時期なども確認するとよい。

また、返却時に異常がなかった場合でも、通常の保管状態で劣化が生じる可能性があることを利用者者に伝え、ボンディング加工の特性を理解してもらうことも有効な対策になる。
