先月号では、ベロア調素材に分類されるコーデュロイのパイルが脱落した事例を紹介しました。今回もベロア調素材の一種であるフロック加工布のパイル脱落を紹介します。

監修／クリーニング総合研究所

ズボン

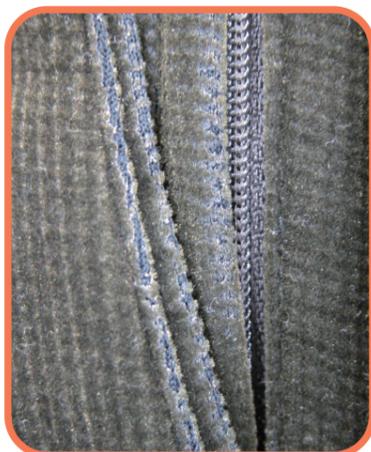
ズボン前側のファスナー下部の広範囲な部分、左右のポケット口、右後ろの玉縁ポケット下部、ファスナー周辺などのパイルが脱落して、基布が露出した状態になっている。

グによる作用が加わり完全に脱落したものと推定される。

着用により繰り返し返される摩擦でパイルが脱落しやすい状態になっているところに、クリーニング

ファスナー周辺など鋭角な折り目部分のパイルが脱落し、基布が露出

着用による摩擦やフロック加工に使われている接着樹脂の劣化などが原因となるため、抜本的な防止対策はない。
クリーニングでの受付時には、ズボンであればウエストまわり、裾まわり、ポケット口やファスナー付近、上衣であれば衿端、袖口、肘、裾まわりなど、着用中に

摩擦を受けやすい部分や鋭角な折り目がある部分などのパイルの状態を十分に点検する。

同時に、利用者には接着剤の劣化などによりパイルが脱落する可能性があることを説明し、了解を得た上で処理することが必要。

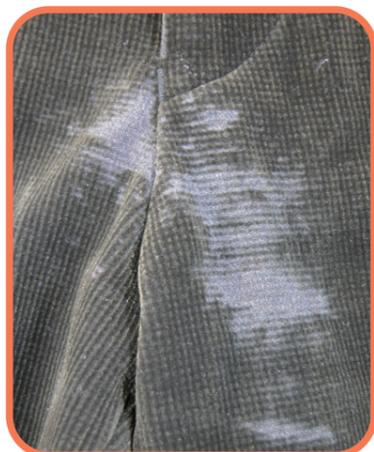
ファスナー下部の広範囲にわたりパイルが脱落し、基布が露出
