ボンディング加工は生地と生地を貼り合わせる加工です。ボンディング加工の製品であることが分かっているならば、クリーニングによる様々な変化の可能性を利用者に事前に説明できますが、それがわからないためにトラブルが発生することがあります。今回は、ボンディング加工の事故事例を紹介いたします。

監修／クリーニング総合研究所

素材
特性
に注意

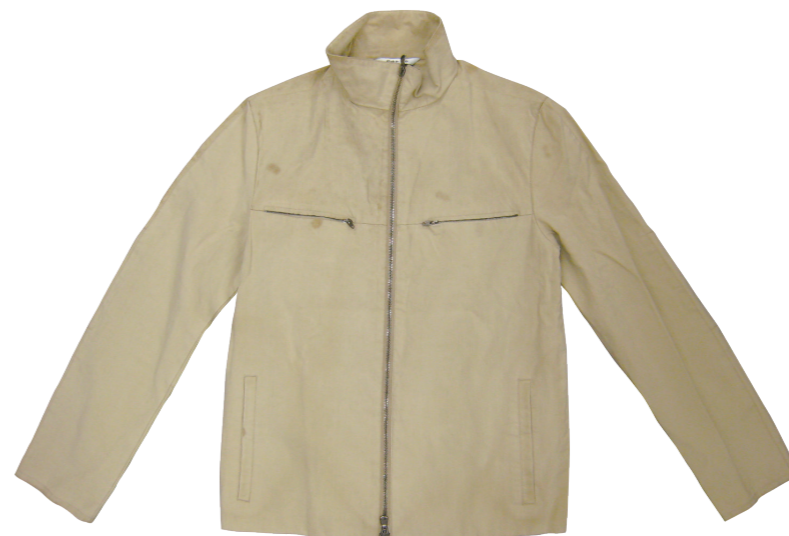
クリーニング後に紳士用ブルゾンの各所が濃色になったもの。クリーニングに出す前にはなかったシミができて返ってきたとお客様から申し出があった。
処理したクリーニング業者によれば、預かった時点ですでにシミのようになっている部分があり、クリーニング処理によって濃色部分が拡大したとのこと。

ボンディング加工に使った接着樹脂が、着用による汗や空気中の水分による加水分解などによって経時劣化したところに、クリーニング処理を行ったため樹脂がシミ出したもの。
濃色になっていない部分は、特に変わったところがない普通の織物にしか見えないため、一見しただけではボンディング加工の生地を使用していることは判別しにくい。

各所がシミのように濃色になっている

ボンディング加工の生地を使用している場合、表示を参照してクリーニング処理を行っても、製品の状態によっては剥離や樹脂のシミ出しが発生する可能性があることなどを利用者に事前に説明し、了承を得ることが望ましい。預かる際には購入時期なども確認するとよい。

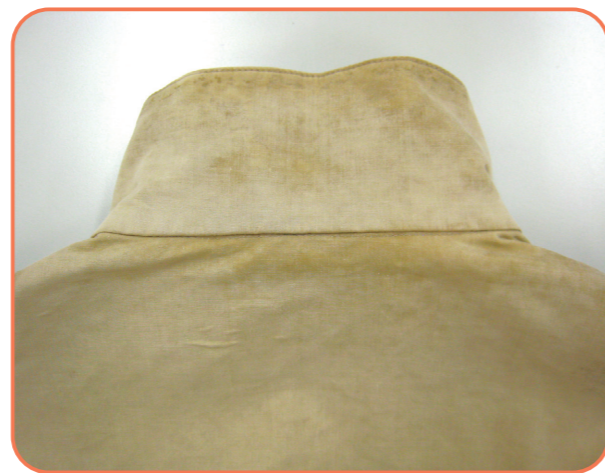
汗が影響しそうな部分の濃色化が著しい

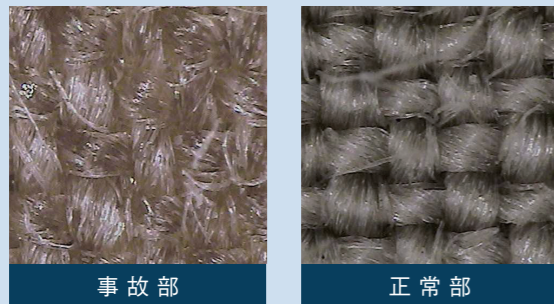
顕微鏡写真

濃色部は生地表面が樹脂で湿ったようになっている
