先月号では、ベロア調素材に分類されるパイル織物のパイル脱落事例を紹介しました。
今回もベロア調素材の一種であるフロック加工布のパイル脱落を紹介します。

監修／クリーニング総合研究所

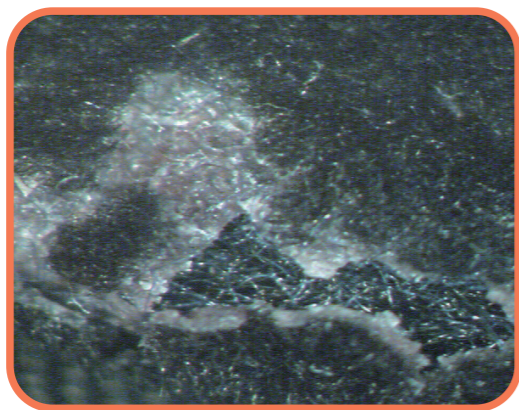
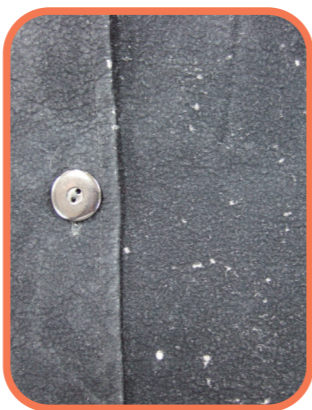
身頃の裾や袖口付近などを中心にした全体各所に穴があいたように見える部分が見えている。穴があいたように見える部分は、パイルが脱落し、基布が露出した状態になっている。

が劣化していたことによりパイルが脱落した可能性が推測される。特に袖口や裾など着用で繰り返し摩擦を受けるような部分は、パイルが脱落しやすい状態になっていた可能性がある。

確認はできないが、全体各所に生じていることから、フロック加工に使用されている接着樹脂

穴のように見える部分はパイルが脱落し、基布が露出している

ジャケットなどであれば衿端、袖口、肘、裾まわりなど、ズボンであればウエストまわり、裾まわり、ポケット口、ファスナー付近など、着用中に摩擦を受けやすい部分や鋭角な折り目がある部分などのパイルの状態を十分に点検するとともに、利用者には接着剤の劣化などによりパイルが脱落する可能性があることを説明し、了解を得た上で処理することが必要。

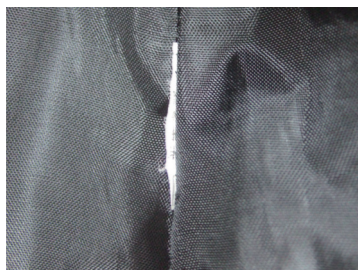
←縫い付けラベルが切り取られているため、取扱表示や組成などは不明
