ポリウレタン樹脂は合成皮革やボンディング加工布、コーティング加工布など様々な素材に使用されており、外観上は異常がないように見えても、劣化が進行していることがあります。今回は、ボンディングに使用したポリウレタン樹脂の劣化による剥離について紹介します。

素材特性に注意

監修／クリーニング総合研究所

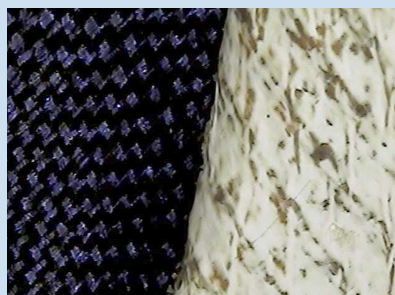
顕微鏡写真

ボンディング加工に使用した接着樹脂が空気中の水分による加水分解などによって経時劣化したところに、クリーニング処理を行ったため、貼り合わせた生地が剥離し、再接着したことで表面がボコボコになったものと考えられる。

裏側の生地裏面に白色の接着剤が塗布されている

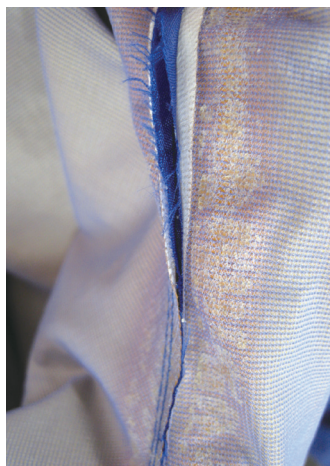
青色の表側生地とグレーの裏側生地の貼り合わせが剥がれている

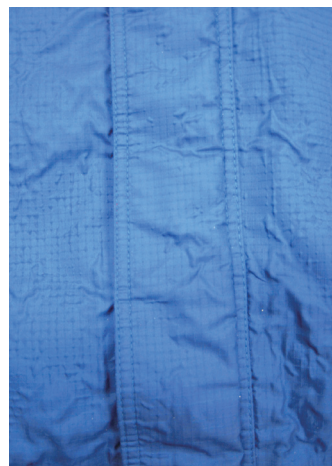
水洗いをし、取り出したところ、全体各所がボコボコとした状態になっていた。

全体各所、ボコボコになっている

ポリウレタン樹脂の経時的な劣化は避けることができないため、抜本的な防止策はない。

- 取扱表示などを参考に、洗える製品かどうかを確認する  
(水洗い、ドライクリーニングのいずれも不可を表示している製品がある)
- ボンディング加工やコーティング加工に使用されている樹脂は組成表示の対象になっていない。ただし、組成表示以外でポリウレタン樹脂などを使用していることを表示している場合がある
- 汚れが付着しやすく、かつ、着用摩擦を受けやすい生地の折り返し部分、袖口、裾回り、衿回り、脇下などに異常がないかを確認する  
(汚れが樹脂の劣化を促進し、着用摩擦で剥離、脱落等が生じることがある)
- べとつきなどの兆候があるものは剥離等の生じる可能性が高いためクリーニングできないことを伝え、お断りすることが望ましい
- 製品を製造してから2年経過している場合には購入の時期に係なく劣化が進行しており、クリーニング処理で剥離が生じる可能性のあることを伝える
