【クレーム情報】

ボンディング加工樹脂のシミ出し

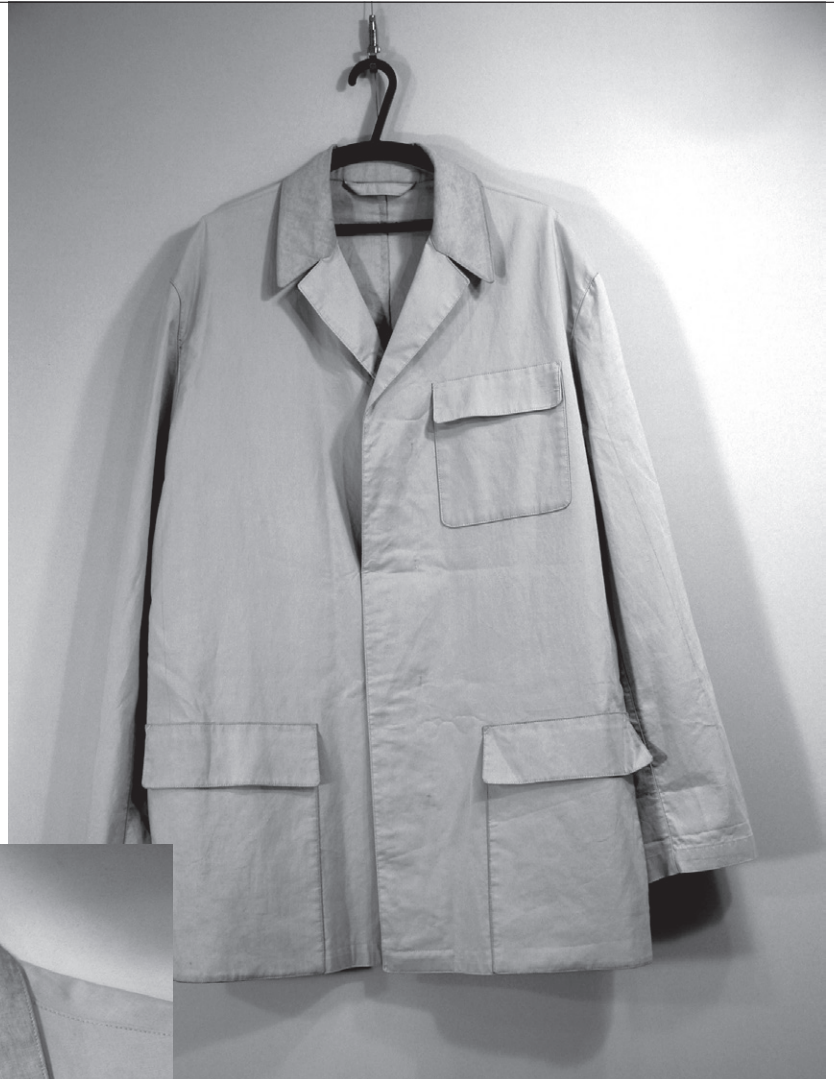
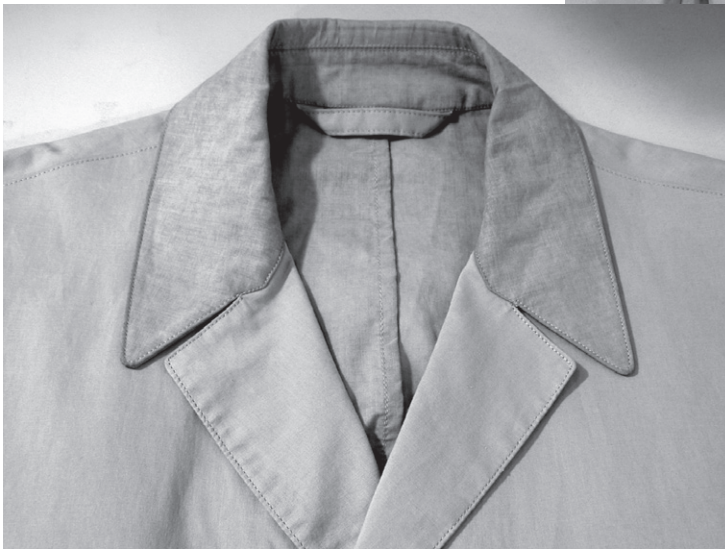
ボンディング加工に使った接着樹脂が、着用による汗汚れや空気中の水分などによる作用を受けて経時劣化したところに、テトラクロロエチレンによるドライクリーニングを行ったため、樹脂がシミ出したもの。

生地全体にボンディング加工布が用いられているため、コート全体的に樹脂のシミ出しが生じているが、特に上衿のシミ出しが著しい。ロッド違いなどで、上衿の生地に使われている接着樹脂に劣化が進みやすい要因があった可能性が考えられる。

コートの上衿まわりに、黒く濡れたようなシミが目立って発生している。触るとしっとりとした感触で、ボンディング加工の樹脂がシミ出したもの。樹脂の劣化は自然発生的なもので避けられないが、水分や汗、紫外線などの作用で劣化が促進することがある。

- 処理方法…テトラクロロエチレンによるドライクリーニング、洗浄時間5分。
■事故の状態…コート全体に樹脂のシミ出しが生じているが、特に、上衿まわりに黒く濡れたような状態のシミが目立って発生している。購入した年月や着用状況などについては確認できない。

取扱い絵表示では、テトラクロロエチレンでのドライクリーニングが可となっているが、ボンディング加工製品については、石油系溶剤によるドライクリーニングを原則とすること。

現品の場合は、外観からの判別は困難だが、組成表示にはポリウレタンを使っていることが明示されていてボンディング加工であることが推定できるようになっている。ただし、ボンディング加工に使用される接着剤の経時劣化は避けることができず、石油系溶剤でのドライクリーニングでも剥離やシミ出しが発生する可能性があることなど、利用者への事前説明が必要。
