日頃の点検が店を守る

電気火災を防ごう

低圧進相コンデンサからの火災

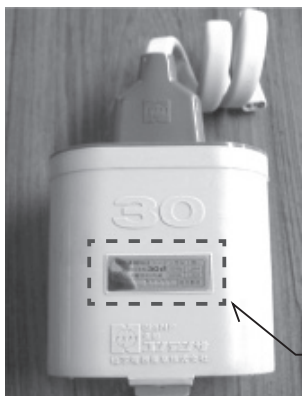
写真2 低圧進相コンデンサ。
[]内のプレートが銘板

使用している低圧進相コンデンサについて、保安装置の内蔵の有無を識別するには、銘板（写真2参照）の表示内容を確認する。

- ①銘板を確認する
- ②銘板の中に「製造年」「保安装置内蔵」「保安機構付」の表示があるかどうかを確認する
- ③製造年については、昭和50年（1975年）以前のものは「保安装置内蔵」「保安機構付」の表示のないものが、保安装置を内蔵していない低圧進相コンデンサである
