【クレーム情報】

レーヨン製品のシワ加工の消失

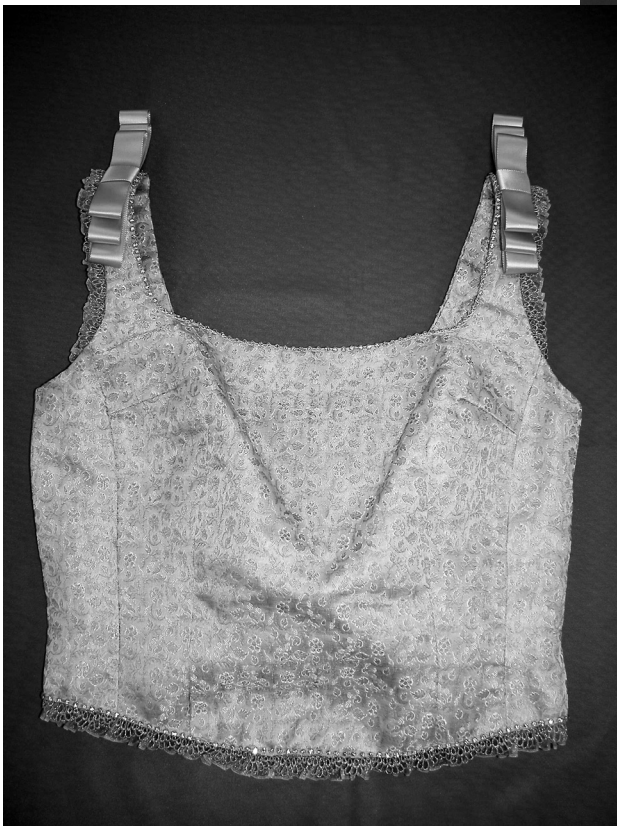
レーヨンには、本来シワ加工などを行ったとしても、そのままでは形態の保持性がなく、加えて事故品には樹脂による加工処理を行っていない。そのために着用やクリーニング、あるいは蒸気などによる仕上げ処理を行ったことにより加工が消失したものの。

▲樹脂による加工を併用していないために着用
やクリーニング処理でシワ加工が消失した

■品 名…婦人アンサンブル
■素 材…本体レーヨン100%

■処 理 方 法…石油系溶剤によるドライクリーニング、自然乾燥、人体プレス機と蒸気アイロンによる仕上げ。

■事故の状態…生地全体にシワ加工がされていたが、クリーニングによって加工されていたシワが消失してしまっ

レーヨンなど形態の保持性がない素材に対してシワ加工やプリーツ加工を行う場合には、樹脂による加工などを併用してシワやプリーツを固定し、消失しないようにすること。また、クリーニングでは、水分の使用や蒸気による仕上げなどを避けること。
