先月号では、ベロア調素材に分類されるコーデュロイのパイルが脱落した事例を紹介しました。今回もベロア調素材の一種であるフロック加工布のパイル脱落を紹介します。

監修／クリーニング総合研究所

ズボン

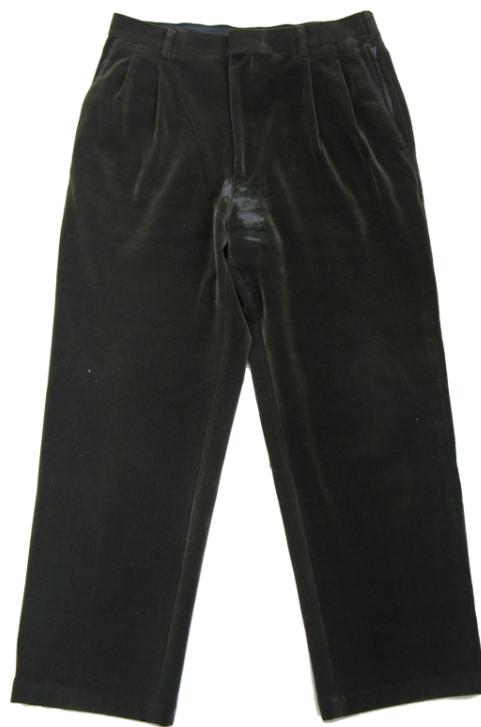
ズボン前側のファスナー下部の広範囲な部分、左右のポケット口、右後ろの玉縁ポケット下部、ファスナー周辺などのパイルが脱落して、基布が露出した状態になっている。

グによる作用が加わり完全に脱落したものと推定される。

着用により繰り返し返される摩擦でパイルが脱落しやすい状態になっているところに、クリーニング

- 品名…ズボン
- 素材…基布にポリエステルニット、パイルにナイロンを使用したフロック加工布
- 取扱表示…
- 処理方法…石油系ドライクリーニング、タンブル乾燥、ハンドアイロン仕上げ

着用による摩擦やフロック加工に使われている接着樹脂の劣化などが原因となるため、抜本的な防止対策はない。
クリーニングでの受付時には、ズボンであればウエストまわり、裾まわり、ポケット口やファスナー付近、上衣であれば衿端、袖口、肘、裾まわりなど、着用中に

摩擦を受けやすい部分や鋭角な折り目がある部分などのパイルの状態を十分に点検する。

同時に、利用者には接着剤の劣化などによりパイルが脱落する可能性があることを説明し、了解を得た上で処理することが必要。

特に購入後2年以上を経過している製品は、接着剤が劣化していることを前提にして対応することが望ましい。
